事故に学ぶ静止輪重管理方法の開発

Development of Management Method of Wheel Load Unbalance Learnt from Actual Accidents

堀越和義 Kazuyoshi HORIKOSHI
松岡茂樹 Shigeki MATSUOKA

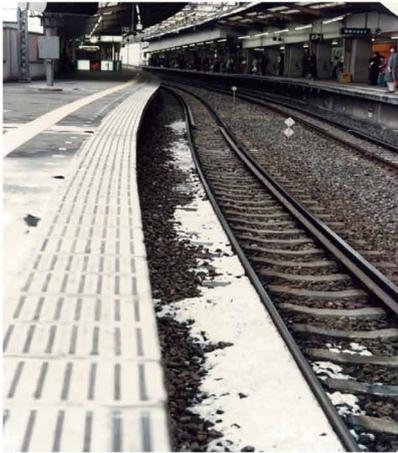
a) 脱線地点：R200とR300の反向曲線に挟まれたカントてい減区間

1986年3月13日、新開発の東急9000系が営業投入3日目に、横浜駅構内の出口緩和曲線にて、最後尾の前位台車が外軌側に乗り上がり脱線をした。図1に、東横線横浜駅脱線事故の状況を示す。

軌道側の対策として、カント高さを下げることにより、カント逓減倍率を600倍とし、軌道ねじれ量を低減した。

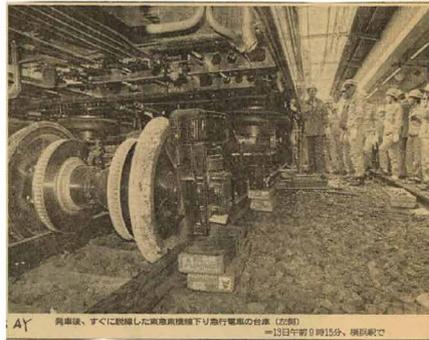
b) ホーム側に2軸脱線した台車⁽¹⁰⁾

7時28分頃、東急東横線横浜駅構内（渋谷起点24.06095km）地点で、下り急行第59-071列車（元住吉発 桜木町行8両編成）が定時発車後（なお、最後尾車は約80名が降車してほぼ空車となった）、25m地点で最後尾車クハ9001号車の第1台車第2車輪が外軌に乗り上がり、7.05m走行して第1台車全軸が外軌側に脱線（渋谷起点24.068km）し、車輪と路盤、車体とプラットフォーム側壁がそれぞれ衝突し、列車監視をしていた車掌が、地震のような揺れを感じ、前方に砂塵が上がったのを発見、非常ブレーキスイッチを操作し、力行運転中（速度約28km/h）の運転士は、非常ブレーキスイッチ操作を感知し、制動の手配を取り、66m走行して停止した。負傷者はなかった。

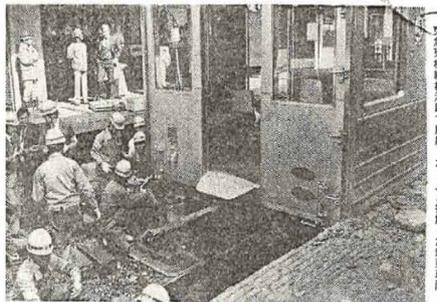
c) 車体とホームとの衝突⁽¹¹⁾

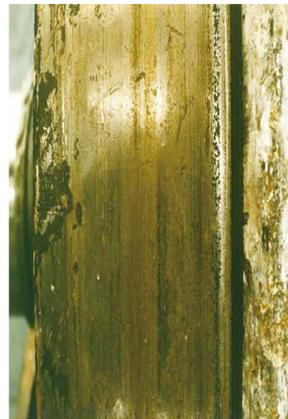
方の違いが注目された。この脱線軸の車輪踏面の様子を図2に示す。外軌側の踏面摩耗が少ないことから、外軌輪の輪重が少なく、左右輪でアンバランスがあることが疑われた。

a) 内軌側踏面(1位) バイト目が消えている

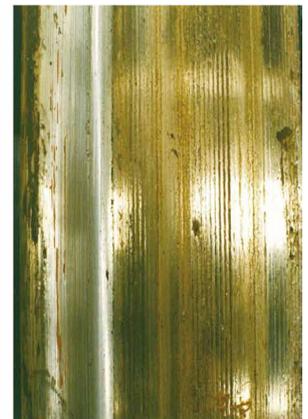
b) 外軌側踏面(2位) バイト目が残っている

左右の輪重差がある原因を調査した結果、脱線車両の車体は、台車中心間で11mmほどねじれていたことがわかった。

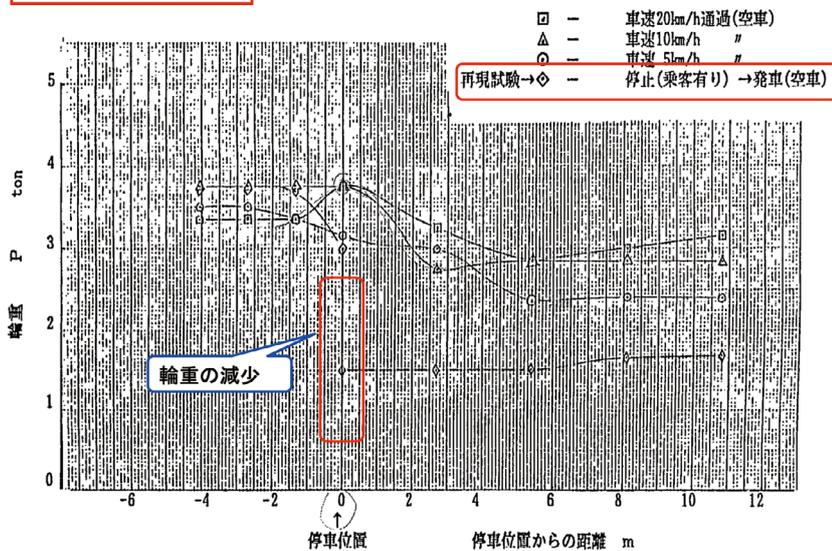
図3 本線再現試験における輪重測定結果⁽¹⁾

再現試験において、事故車が停車してから80名の乗客が降車、再び発車するまでの輪重変化を記録したグラフが図3である。図は停車位置の4m手前から11m先までを示している。

再現試験では、輪重が1.5tonまで減少し、静的輪重抜け割合(後述)としては58%が記録された。当該車輪についてはビデオで録画されており、傍らに車両の非常停止スイッチを設けたモニタからは、車輪が一瞬浮き上がる様子が観察された。

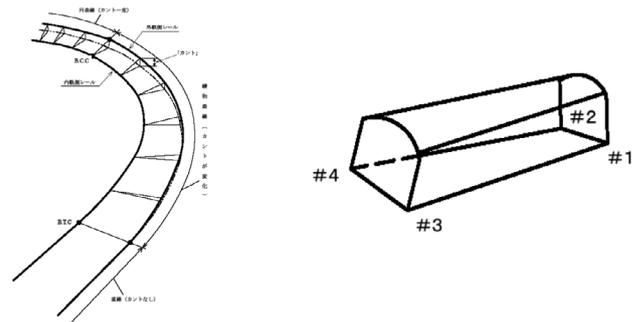
上記の軌道ねじれと車両ねじれが逆位相で相乗したことが、輪重変動の要因の1つと推定された。

横浜駅脱線事故の主な原因は、緩和曲線における軌道のねじれと、製作公差による車体のねじれが逆位相で重畳した結果、輪重が減少し、乗り上がり脱線に至ったと推定された。

図4 輪重減少の要因：軌道・車体のねじれ

車体側の対策として、対角の台枠の空気ばね座部分に、各t6ライナー⁽¹⁾を溶接することにより、車体ねじれに起因する静止輪重アンバランスを低減させ、これを10%以下に管理することにした。

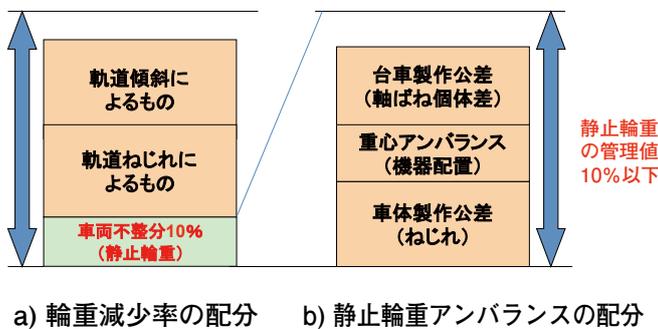
図5 輪重減少率配分

Pmを求め、 $\Delta Ps / Pm$ がどの程度に納まっていなければならぬかを求めることにした。ここで「代表的な車両」としては、脱線した車両に近い20mステンレス製通勤電車の付随車とし、条件の悪い空車で軌間は1067mmとしてこの諸元を用いて算出した。ここでは詳細な計算は省略するが、静的輪重抜け割合の内訳を簡単に表わしたものが図5である。

つまりカント上停止時の輪重抜け割合（軌道傾斜によるもの）は約20%、軌道ねじれによる輪重抜け割合は約25%である。すなわち、車両新製時／運転整備時に許される輪重アンバランスは、残りの約15%ということになる。このうちの5%を余裕分として、車両を初期アンバランスによる輪重減少を10%以内に管理するという着想を得た。

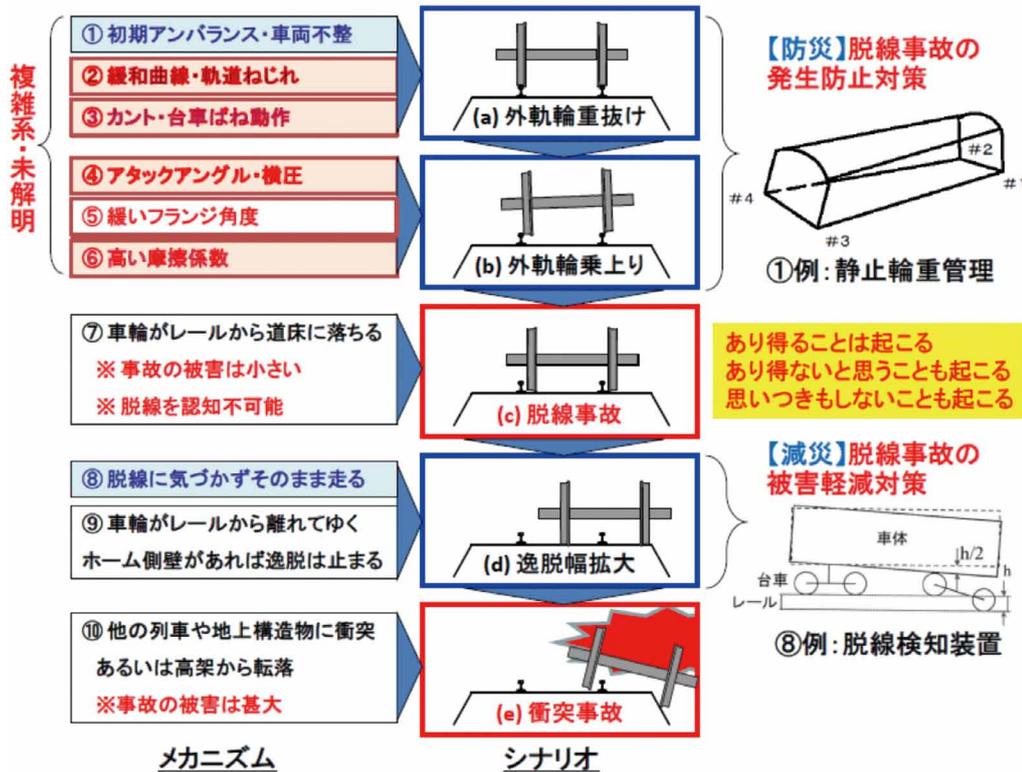
図9 乗り上がり脱線事故のシナリオ分析⁽¹⁶⁾

そこで、静止輪重管理の起源を記録するために、当時の東急電鉄と旧東急車輛の脱線事故の担当者を招き、社内講演会で座談会「横浜脱線事故に学ぶ」⁽¹⁵⁾を開催し、当事者の証言を記録するとともに、失敗学的手法であらためて知識化を行った。図9に、乗り上がり脱線事故のシナリオ分析結果を示す。

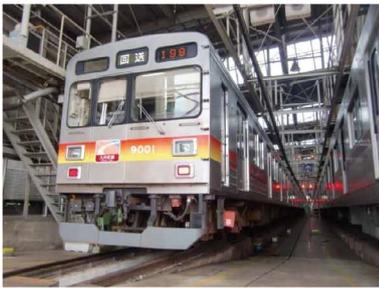
図 10 東急クハ 9001 (1986) の現状

図10に、東急クハ9001の現状を示す。現在も、ほぼ製造当時のオリジナルのまま使用されている。脱線台車の軸箱守の下面には、レールに落下したときの脱線痕が残っている。さらに、車体ねじれ修正のために挿入されたt6ライナもそのまま残っている。

現車に残る脱線補修痕

現車に残る対策工事痕
