斜め接着絶縁レール

生産本部 和歌山事業所

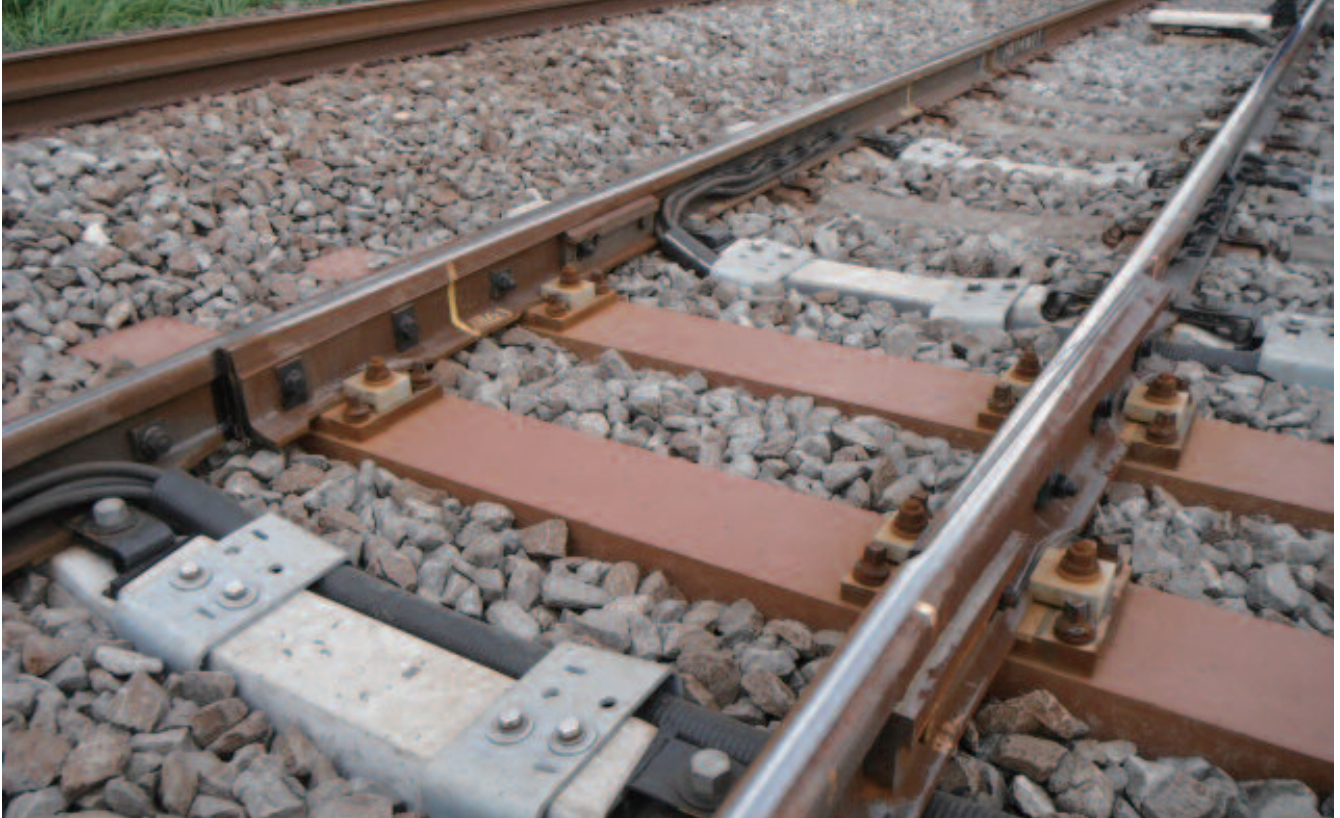
図1 製品敷設状態 (写真は50Nレール用)

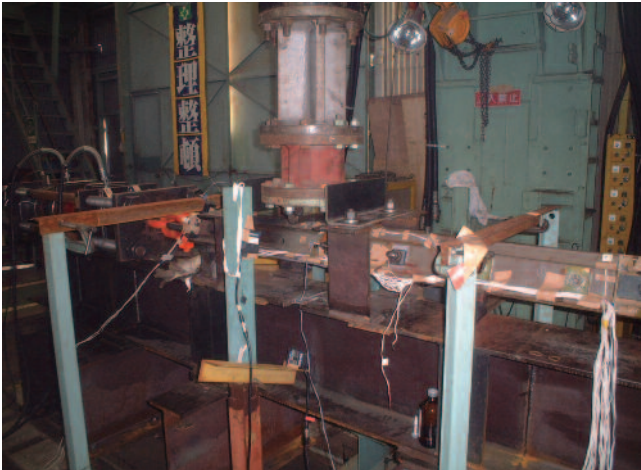
試験は想定した古い道床と同じ曲げモーメントが負荷されるよう、1085mm間隔でレールを支え、一般軌道設計荷重 (A荷重) の輪重に相当する9.75tfを、解析で最も強度的に弱いとされた外側レール端位置に載荷した。うち1本は横圧成分も負荷のため、レールを20°傾けたが、レール鉛直成分を9.75tfとするため10.38tfを載荷した。この時、横圧成分は3.55tfとなる。また本試験では軸力成分としてレール端に引張力も加えたが、力の大きさは装置の制約から30tfとした。これはレール設定温度から20°Cの変化に相当する。本試験は輪重成分のみのレールは829万回、横圧成分も負荷した方は1036万回、繰り返し荷重を6Hzで載荷したが、大きな異常無く強度

図2 疲労試験

解析上での確認の次段階として、試験用の斜め接着絶縁レール2本を用いた疲労試験を社内で実施した。

的に検証することができた。

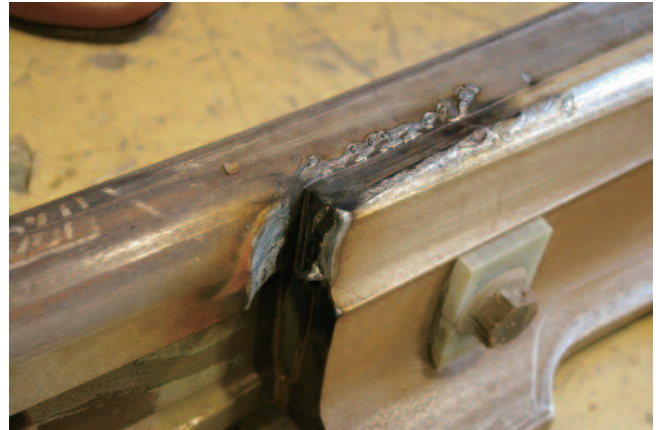
試験ではアーク発生を繰り返すにつれて絶縁材・接着材部分の炭化が進行し、アーク発生後に発火したように見受けられることもあったが、通電が終わるとすぐ自然

図4 アーク試験実施後のレール

鎮火した。またアークによってレール自体の部分的な溶損も見受けられたが、測定ではレール温度の極端な上昇は無かった。

絶縁抵抗値はアーク発生を繰り返すにつれ低下する傾向は確認されたが、2本とも途中で下げ止まり、最低値は4.37kΩであった。

なお試験後に供試体を持ち帰って解体調査も行ったが、絶縁材の炭化はアークが発生した付近に留まっており、それ以外の部分は健全なままであった。

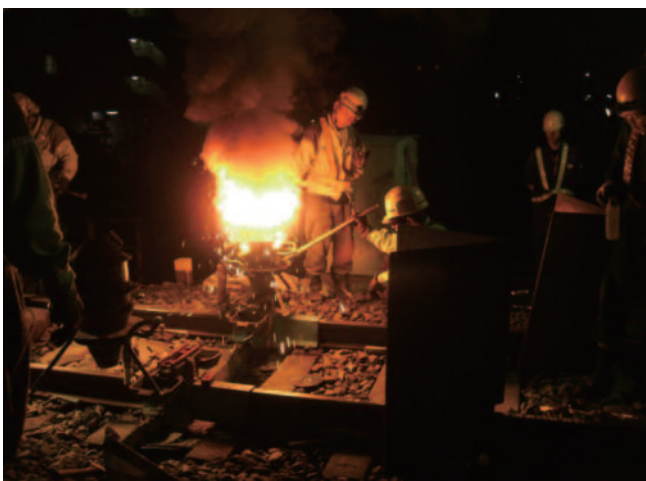
図6 敷設時の前後レールとの溶接作業
