## シンガポール地下鉄 SMRT － C151 主回路更新改造－

生産本部 技術部

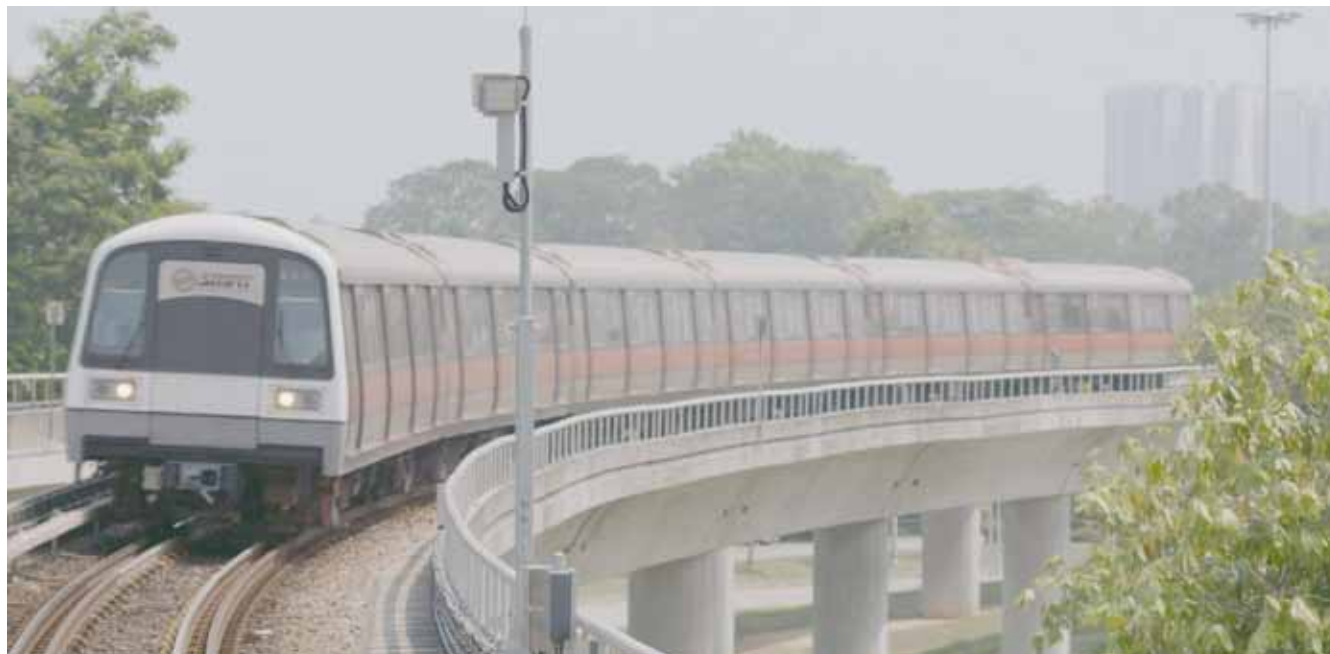
図 1 主回路更新工事後の C151

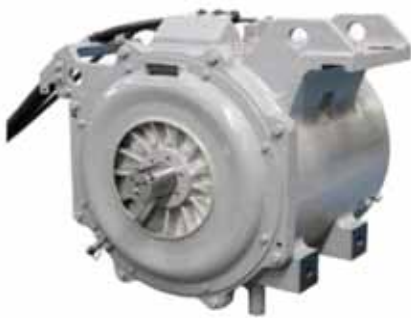
図2 IM（誘導電動機）  
定格効率 91%

1990年頃からIM（図2）誘導電動機（Induction Motor）が主流で採用されてきていたが、2000年代後半から更なる省エネ性能向上により回転子に永久磁石を利用したPMSM（図3）永久磁石同期電動機（Permanent Magnet Synchronous Motor）が採用され始めている。その理由としては、IMに比べ銅損や鉄損の損失が50%も改善される（図4参照）。このため定格効率は、標準的なIMの場合91%であるがPMSMは97%になる。よって装置としての軽量化も図れ、PMSMは低損失・高効率化といえる。

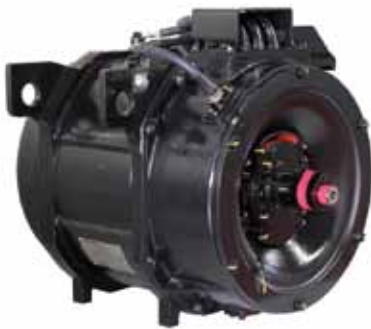
図3 PMSM（永久磁石同期電動機）  
定格効率 97%

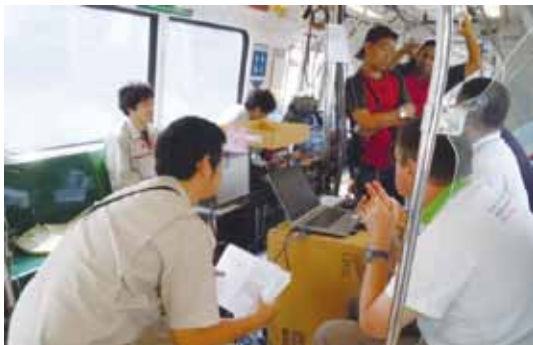
図5 試走線走行時の保安装置への影響確認風景

- ⑤ PQ確認（横圧確認）
- ⑥ 今回作業していない機器装置の動作確認・検査
- ⑦ 主回路システムの動作確認・検査
- ⑧ 6両での編成における動作確認・検査
- ⑨ 試走での走行およびブレーキ装置とのブレンディング確認試験・検査
- ⑩ 試走線でのPMSM主回路システムの性能試験（力行およびブレーキ（回生・空気）で空車・満車）
- ⑪ 試走線でのEMC確認試験（図5）（保安装置，無線等の確認試験）
- ⑫ 本線での走行試験および性能試験（力行およびブレーキ（回生・空気）の確認試験走行時での加速度データ解析によるPQ確認）
- ⑬ 本線でのEMC確認試験（保安装置，無線等の確認試験）

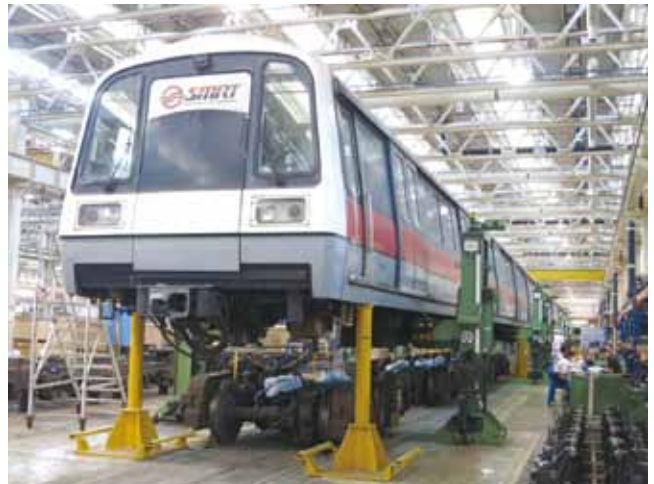
図6 改造工事中のC151

主回路ならびに制御回路の配線交換に伴う通線ダクトや電線管の交換，機器更新に伴う空気配管のルート変更，ならびに機器吊り金具の交換と機器の吊り直しが主要な改造工事の内容である。既存の箇所を残しながら細部に渡る地道な作業も多く見られた。

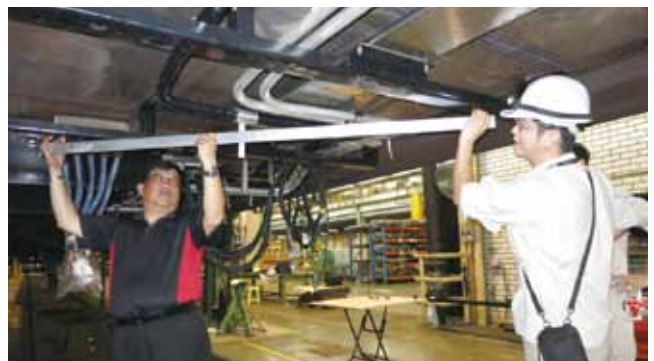
図7 機器吊り金具の平面度の確認作業

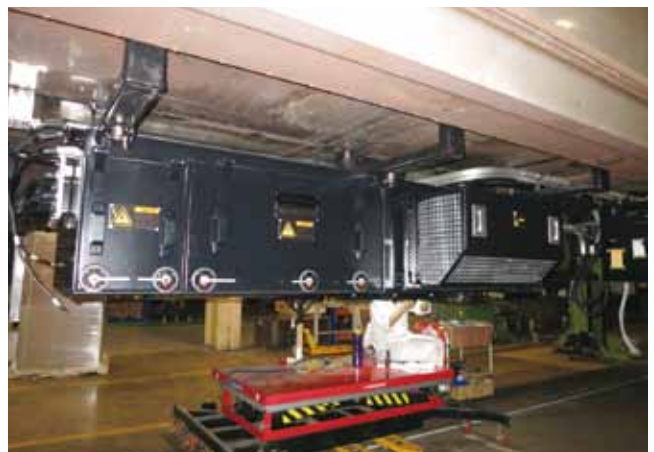
図8 VVVF インバータ制御装置の架装状態

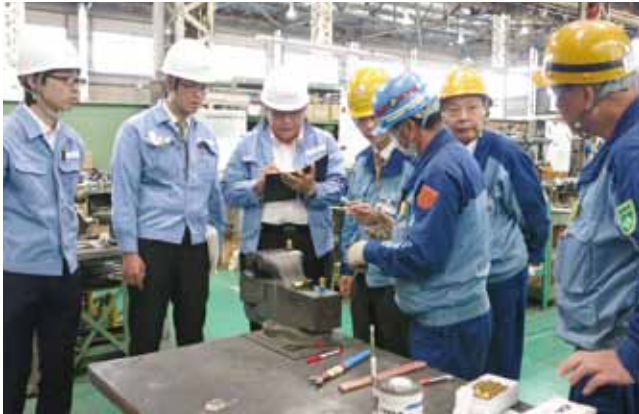
図9 配管継手の作業デモンストレーション (J-TREC 横浜)

事前の図面説明会や調達品の詳細打ち合わせ、ならびに配管継手の作業デモンストレーションを当社横浜事業所で行なった。

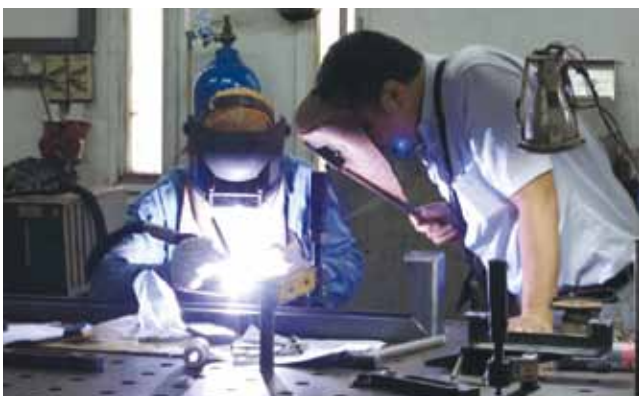
図10 溶接の指導風景

床下で使用する電気品の吊り金物を含む板金物は現地の加工業者にて製造された。金物の寸法精度を出す必要と、溶接品質を確保する必要から技能指導員を派遣し指導にあたった。

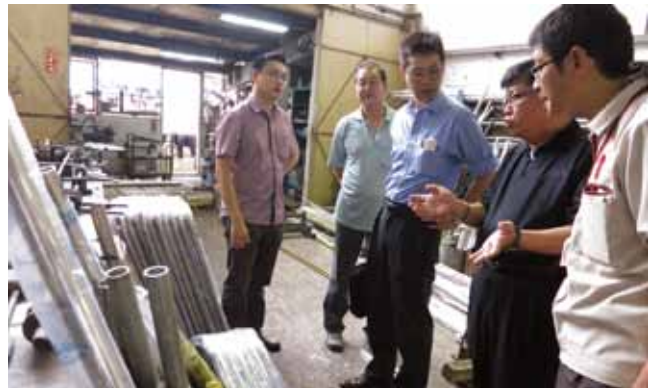
図11 配管の加工精度についての折衝風景

加工の技量を要する配管部品の一部は、初期ロット分は当社で日本で用意したものを購入していただき使用した。アルミニウム製の配管継手や配管用の接地クランプなどの比較的寸法の要求が厳しく、また加工技術を伴うものがその対象品目である。
