ステンレス鋼板の表面状態と耐食性

Surface Condition and Corrosion Resistance Rating of the Stainless Steels

福元誠一 Seiichi FUKUMOTO 鈴木一宏 Kazuhiro SUZUKI

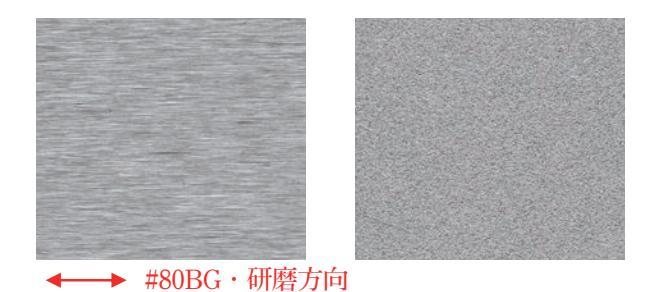
図1 試験片の表面仕上げ様相

[DF仕上げ]

[#80BG仕上げ]

試験片は、表1に示す未使用で表面仕上げの異なるス テンレス鋼板(以下、「未使用鋼板」)2種類(試験片①・ 試験片②)と、実働後に解体されたステンレス車両(以 下、「実働後車両」)「A」、「B」の側外板から採取した、 それぞれ表面仕上げが異なる4種類(試験片③~試験片 ⑥)である.なお、実働年数は「A」より「B」の方が 長い車両である.また、2種類の表面仕上げについて、 様相を図1に、各試験片の化学成分を表2に示す.

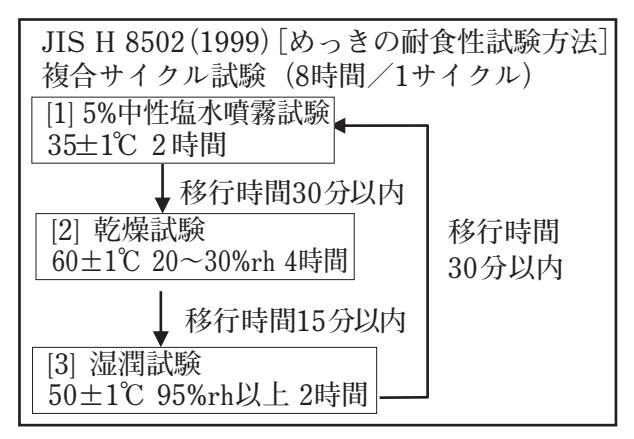
図2 複合サイクル試験条件

腐食促進試験はJIS H 8502 (1999) -8.1 [めっきの耐食 性試験方法] に基づいた複合サイクル試験で行い,耐食 性の差異を評価した.複合サイクル試験で行い,耐食 酸機を使用して,図2に示す条件で,塩水噴霧2時間,乾 燥4時間,湿潤2時間を1サイクル (cyc) として,21 cycを 行った.耐食性の評価は試験片全体を目視により観察し, 発錆の有無を確認した.なお,観察は3 cyc, 6 cyc, 9 cyc, 12 cyc, 21 cycにおいて行った.

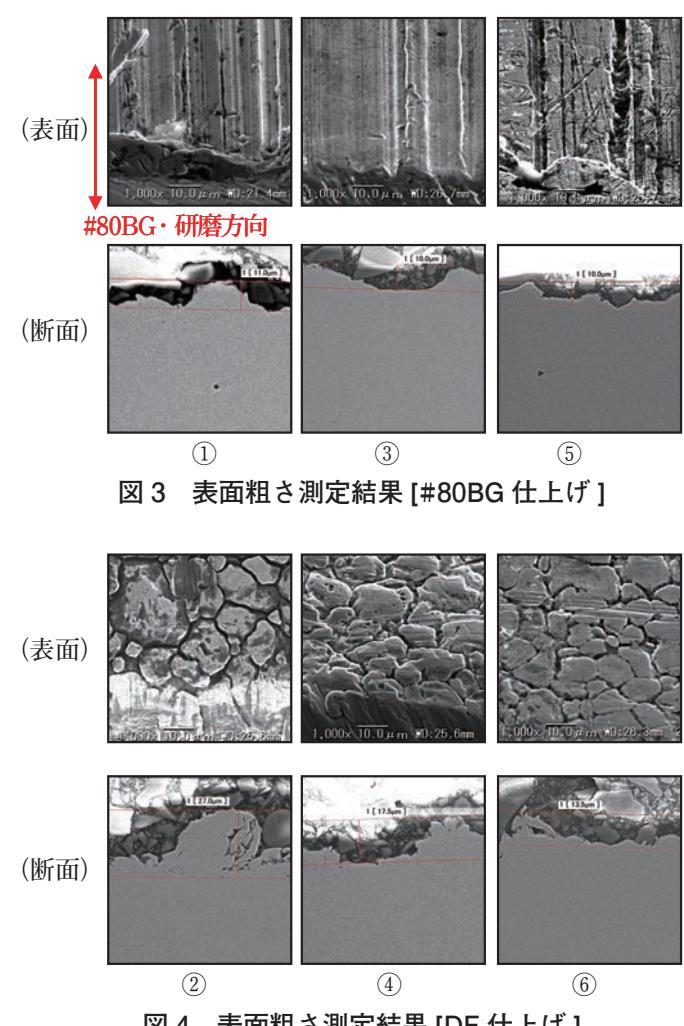
図4 表面粗さ測定結果 [DF 仕上げ]

[DF仕上げ]による加工目の山の最大高さは、試験片② では27.0µm, 試験片④では17.5µm, 試験片⑥では13.5µm であり、未使用品の方が高い傾向であった.しかし、試 験片④および試験片⑥の山形状は崩れていたことから, 洗浄等の繰返しにより、低くなった可能性も考えられ、 耐食性の差に影響するような違いは特定できなかった.

表5および図3~4に表面粗さ測定による加工目山の最 大高さ測定結果を示す.

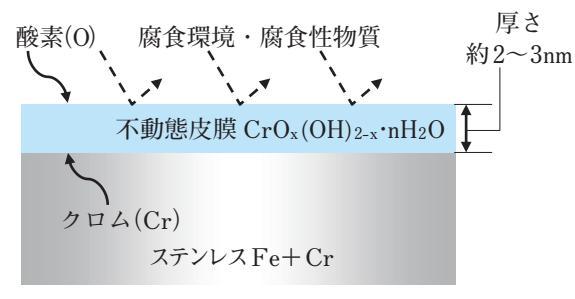
図5 ステンレス鋼板表層の模式図

孔食電位測定によって得られる電位は、値が高いほど 耐食性に優れる材料であるとされている.ステンレス鋼 板は鉄に11%以上のクロム(Cr)を含有した合金であり、 表面には不動態皮膜と呼ばれるクロム(Cr)と酸素(O)か らなる、厚さ約2~3nmの薄膜状の水和オキシ水酸化ク ロム層が形成されている.ステンレス鋼板の表面は、この 不動態皮膜によって腐食環境から保護されている(図5).

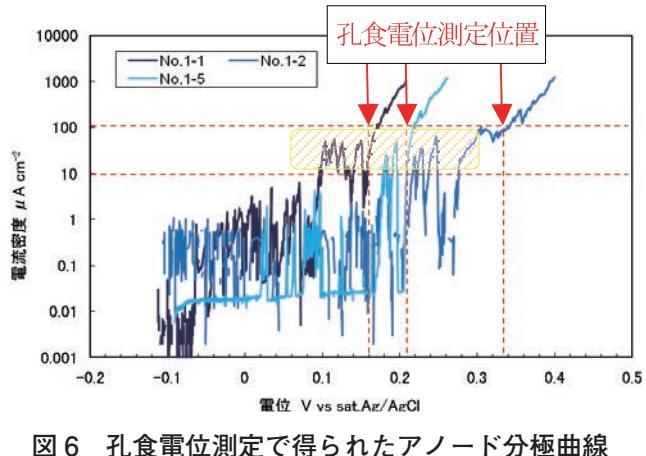
[試験片①(未使用)]

試験片①と試験片⑤の電位値はほぼ同値であったが, 試験片③の電位値は試験片①や試験片⑤よりも特出して 高い値である.次に,図6~8に孔食電位測定時に得ら れたアノード分極曲線の挙動を示す.各試験片の曲線挙 動を比較すると,試験片①の挙動は,図6に黄囲みで示 したように,孔食電位よりも低い電位においても,電流 密度10µAcm⁻²を超える電位域が認められる.この挙動 は,孔食電位よりも低い電位ではあるが,試験片表面で は不動態皮膜の破壊が起こり始めていることを示してい る.これに対して,試験片③および試験体⑤は孔食電位 に達するまで,電流密度10µAcm⁻²を超える様相は見ら れなかった.

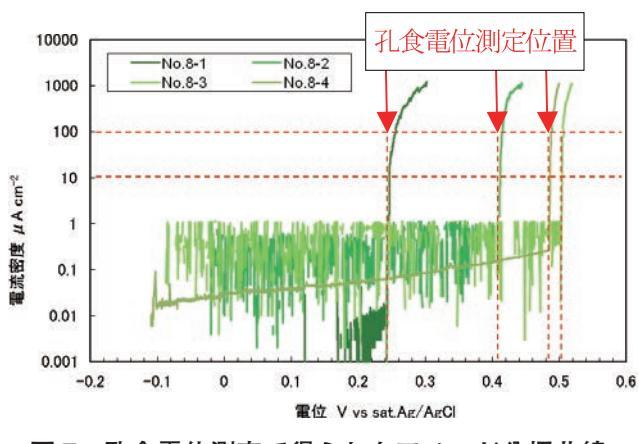
図7 孔食電位測定で得られたアノード分極曲線 [試験片③(A)]

このことから、試験片③と試験片⑤は試験片①に比べ て安定した不動態皮膜が形成された状態であり、孔食、 つまり腐食が起こりにくい表面状態であったということ を示している.したがって、実働後車両より採取した試 験片③および試験片⑤は耐孔食性を高め、不動態を安定 にするための処理が施されていた可能性が考えられる.

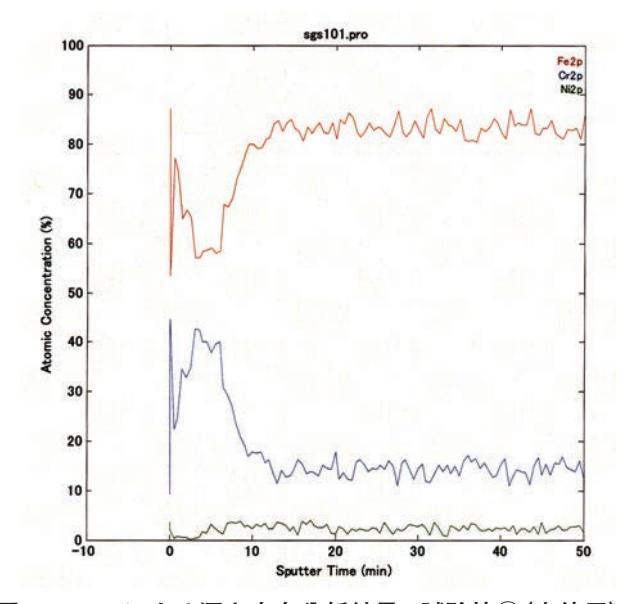
図 9 XPS による深さ方向分析結果 [試験片①(未使用)]

表7にXPSによる最表層部のCr量測定結果を示す.また、図9~11にXPSによる深さ方向分析結果を示す.なお、横軸の「Sputter time」は板厚深さ方向へのエッチング時間を示しており、その速度は1nm/minである.したがって、本報告では「Sputter time (min)」 = 「板厚方向深さ (nm)」と換算できる.試験は [#80BG仕上げ]の試験片3種類(試験片①,試験片③,試験片⑤)を代表して行った.なお、ステンレス鋼板そのもののCr量については、試験片①,試験片③,試験片⑤ともに約17%であり、大きな差がないことは確認済みである.

最表層部のCr量は, 試験片①が22%であるのに対して, 試験片③が42%, 試験片⑤が45%であり,約20%の差が 認められる.ステンレス鋼板の表面にはCrを主体とした 不動態皮膜が形成されており,表面のCr量が高くなるこ とが知られている.この皮膜は表面加工等で除去されて もすぐに再生されるが,試験片③と試験片⑤は,試験片 ①と同じ表面仕上げが施されているにも関わらず,最表 層部のCr量が試験片①よりも高く,特異な状態であった. したがって,試験片③と試験片⑤は不動態皮膜を強化す る処理が施されていた可能性が考えられる.

なお、試験片①、試験片③、試験片⑤ともに、深さ約 3nmの位置で、最もCrの濃化が認められ、値は42~50% であった.ステンレス鋼板表面の不動態皮膜の厚さは約 2~3nmであるため、このような傾向となることは妥当 であると考えられる.
