## 分岐器用 PC まくらぎ

生産本部 和歌山事業所

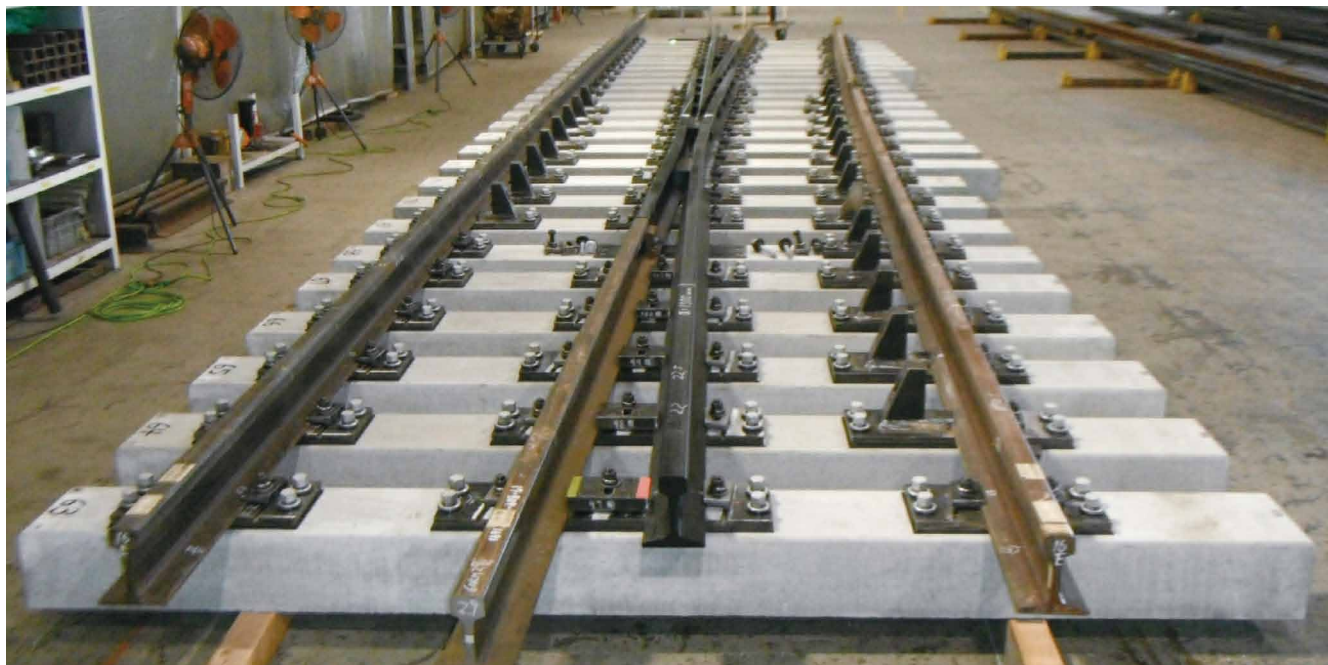
図1 製品組立状態（和歌山事業所内での仮組立状態）

事前に和歌山事業所内で仮組立を実施し、軌道の状態を確認した上で出荷した。1本当たりの最大長さが3700mm、重さ490kgと重いため、PCまくらぎ26本を、1日2本ずつ、既設のまくらぎと交換し敷設した。

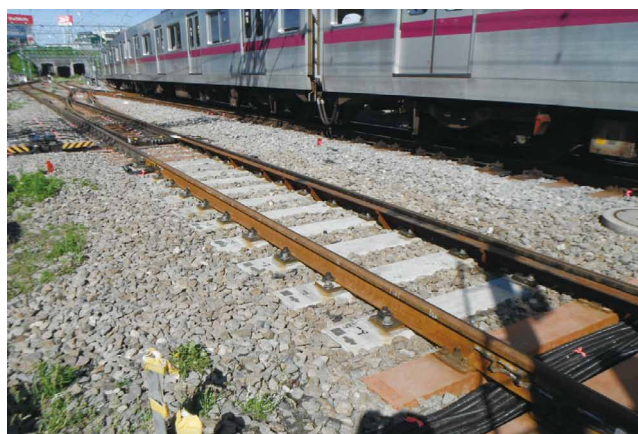
図2 分岐器付帯の直線部分

横浜事業所での敷設実績はあったものの、営業線での採用は初めてであったため、試験敷設という位置付けで、列車通過本数が比較的小さい分岐器に付帯する直線部分において採用された。

敷設後、2年間にわたる追跡調査を実施し、軌間、通りおよびまくらぎ間隔の変動を調べた。その結果、大きな変動もなく良好な状態を保っていることが確認できた。また、き裂の発生もないことが確認できた。

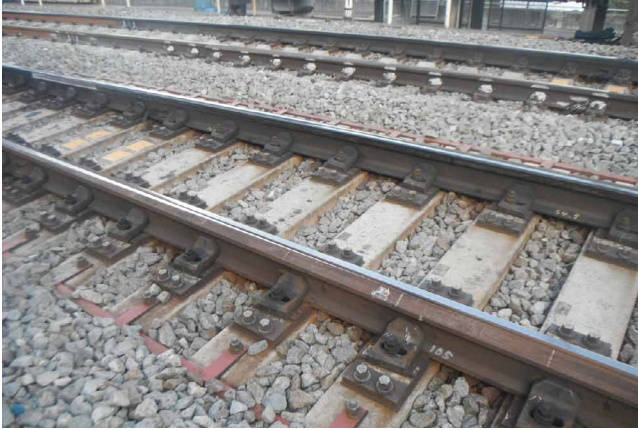
図3 伸縮継目

新しい形状の伸縮継目 (ロングレールの伸縮およびふく進を処理する装置) を考案し採用されることとなり、あわせて当社の分岐器用PCまくらぎを組み込むこととした。

この形状の伸縮継目は2台受注したが、もう1台には従来からある他社製のPCまくらぎが採用され、両者の比較が行われた。結果、上面をフラットにしていることにより敷設時やメンテナンス時の細かい調整が可能である点をはじめ、敷設からメンテナンスに至るまでの総合的観点から当社製のPCまくらぎを評価していただき、追加注文の際には当社製のPCまくらぎを採用いただいた。

なお、伸縮継目においてはまくらぎの間隔を保持するために、まくらぎ両端にまくらぎ継材が使用されており、これを取り付けるための埋込栓を初めて設置した。

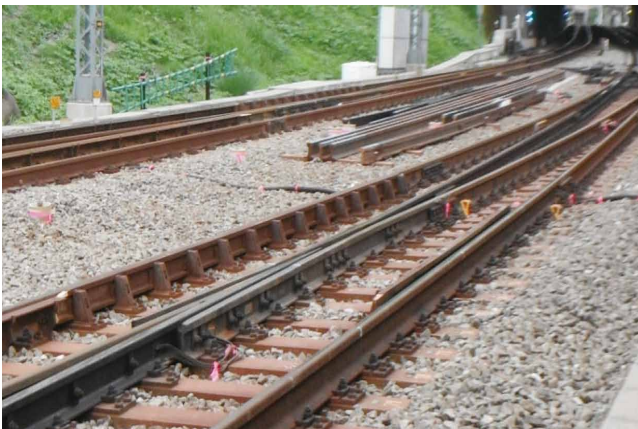
図4 内方分岐器のクロッシング部

分岐器本体内に敷設する初めてのものである。採用された分岐器は内方分岐器であり、曲線の本線から曲線内側に分岐する形状の分岐器で、分岐器全体にカントが設定されており、傾いた状態で敷設されている。

その影響もあり、クロッシング部の合成まくらぎが中央付近でたわみ、左右2本のレールの高低差である「水準」の調整が困難になっていた。敷設当初、他の分岐器において同様の事象が発生していたことから、クロッシング部については合成まくらぎの厚さを通常140mmのところを160mmとして強化していたが、効果は限定的であった。さらなる対策として厚さをさらに大きくするよりも、剛性が高いPCまくらぎに交換する方が効果があると期待し採用された。

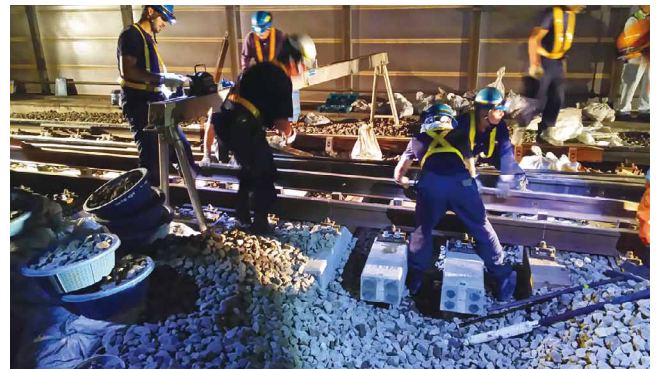
図5 交換工事風景

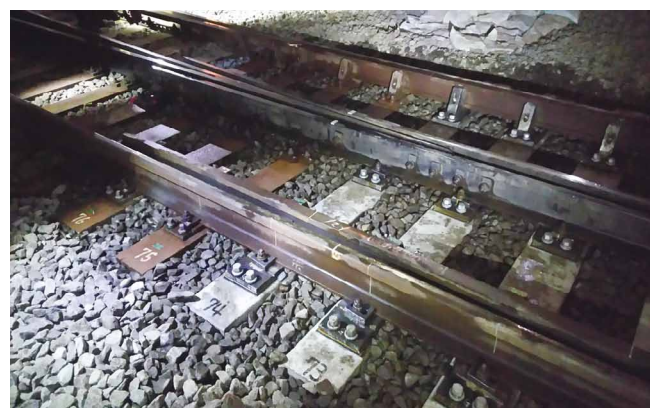
図6 一部PCまくらぎ化した状態 (工事途中)
